## Technická informace

KDG-04-2012

### Poškození krytu chladiče

Modell: BX2350    Serien-Nr.: do 66091

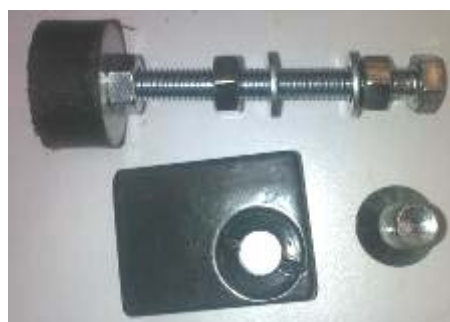
Nadměrným stranovým pohybem motoru může dojít ke kontaktu krytu chladiče s větrákem a jeho poškození. V těchto případech je nutno vyměnit kryt chladiče a současně namontovat boční dorazy, které omezí stranový pohyb motoru.

Sadu dorazů lze objednat jako náhradní díl

Bezeichnung	Ersatzteil-Nummer	Menge
Anschlag-Kit	W27TS03020	1
