Technická informace

SFI-B-09-013

Změna napínací kladky pohonu sečení

Modell: G23 LD / HD
Serien-Nr.: 10001 bis 11232

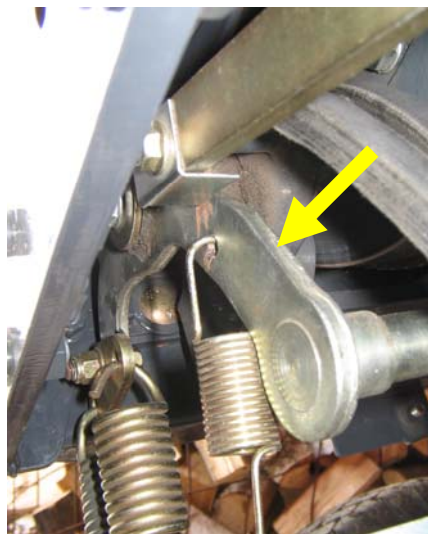
U uvedených strojů může dojít k poškození nebo prasknutí napínací kladky pohonu sečení a následnému zničení řemenů.

V těchto případech je nutno namontovat pozměněnou napínací kladku.

Kladku lze objednat ve skladu náhradních dílů.

Bezeichnung	Ersatzteil-Nummer	Menge
Spannrollenhebel	K2053-91600	1

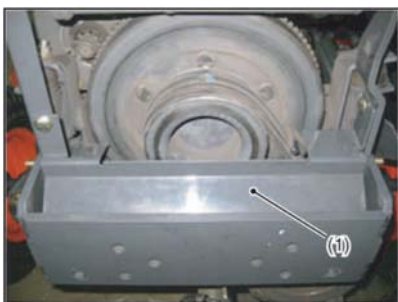
Demontujte kapotu a kryt setrvačnicku

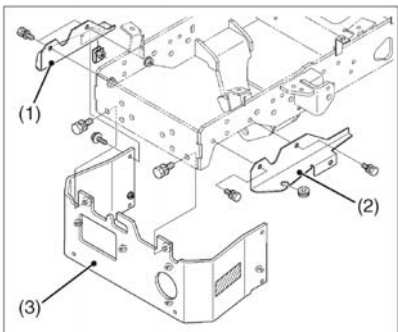
Demontujte přední a boční kryty (1) (2) (3)

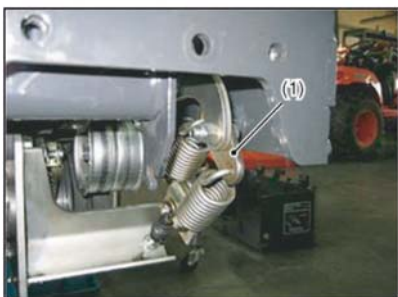
Demontujte napínací pružiny (1)

Při zpětné montáži použijte novou samozajišťovací matici (0255250080)
Matici dotáhněte a následně uvolněte o 1/4 otáčky.

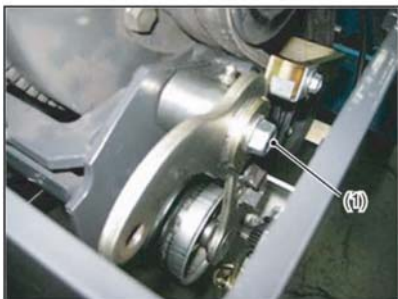
Demontujte upevňovací šroub (1)
(0177461020) napínací kladky

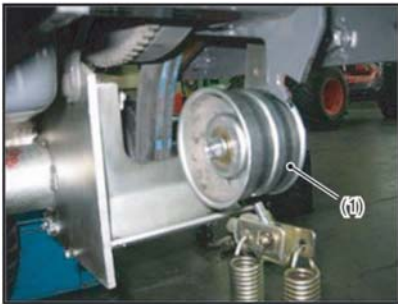
Demontujte napínací kladku (1) (K112226310)

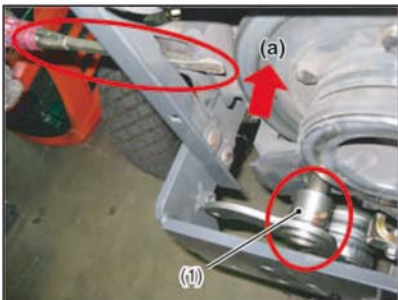
Pomocí páky natlačte motor směrem dozadu a sejměte napínací kladku

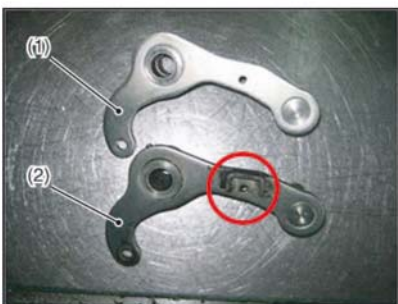
Vyměňte napínací kladku za nové provedení

Při montáži postupujte v opačném sledu, nezapomeňte namazat čep napínací kladky!
