Service Bulletin

SFI-A-15-012

RELÉ ŽHAVENÍ

Model: B2050D	Serial-Nr.: 30001 to 30108
Model: B2350HD	Serial-Nr.: 80001 to 80248
Model: B2650D	Serial-Nr.: 30001 to 30305
Model: B2650HSD	Serial-Nr.: 50001 to 55758
Model: B2650HD	Serial-Nr.: 80001 to 80505
Model: B2650HSD	Serial-Nr.: 50001 to 55758
Model: B3150HSD	Serial-Nr.: 50001 to 50113
Model: B3150HD	Serial-Nr.: 80001 to 80398

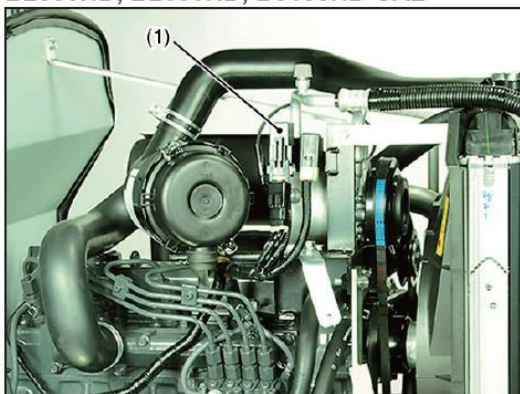
B2350HD, B2650HD, B3150HD CAB

Umístění relé žhavení:

(1) Relay (Glow)

1. Demontujte relé žhavení *T1850-33710*.
2. Namontujte nové relé žhavení *RD451-54210*.
